# IP1 – PONTE INTERNACIONAL SOBRE O RIO GUADIANA REABILITAÇÃO E SUBSTITUIÇÃO DO SISTEMA DE TIRANTES

## SUMÁRIO

**Palavras-chave:** Pontes atirantadas; reabilitação; sistema de tirantes; substituição

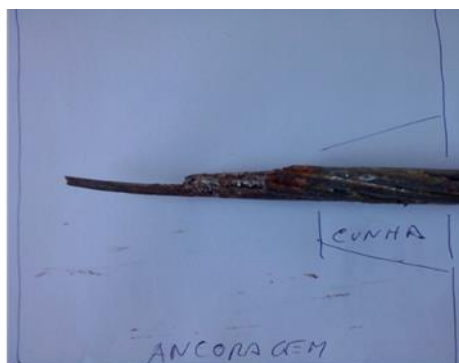
No entanto ainda em 2015 ocorreu a rotura de um cordão do tirante 3-29-S, observando-se que a mesma se verificou dentro do bloco de ancoragem inferior, numa primeira fase com o rompimento anterior de dois fios, depois de três fios, e os restantes fios foram arrastados da cunha causando o colapso do cordão. Esta conclusão resulta da verificação de existência de níveis de corrosão e de diferentes comprimentos das pontas quebradas daqueles fios, verificando-se ainda que o correspondente desviador, existente no topo do tubo cofrante, encontrava-se partido numa das suas peças constituintes.

Figura 6. Pormenor da ponta do cordão que rompeu e esquema da ancoragem inferior

Esta situação levou à realização de inspeção detalhada da ancoragem inferior do tirante, realizada por empresa da especialidade, tendo-se verificado um conjunto de anomalias que potenciaram a rotura do cordão: vibração; entrada de água na prensa-estopa e na ancoragem; lavagem de cera de proteção no interior da mesma.

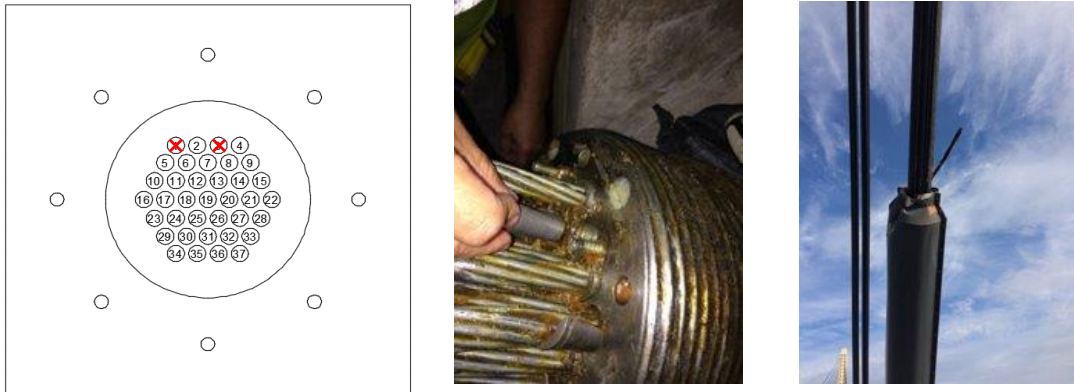
Em 2017 e já no decurso da empreitada inicial verificou-se a rotura de um segundo cordão no mesmo tirante, desta vez junto da ancoragem superior.

Figura 7. Pormenores da rotura do 2º cordão do tirante 3-29-S

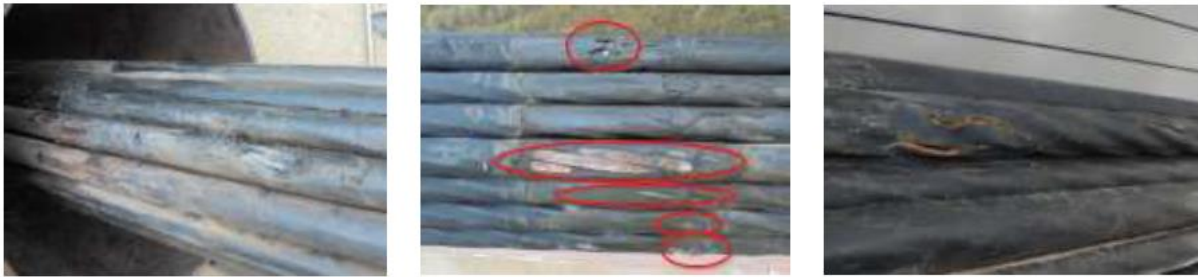
- a) Danos nas bainhas de PEAD de proteção individual dos cordões, junto dos tubos cofrantes inferiores, ao nível do topo do tubo antivandalismo, e ainda no comprimento livre dos cordões, com perda da camada de galvanização dos fios e início de corrosão, afetando pelo menos 400 cordões;

Figura 9. Anomalias nos feixes de cordões

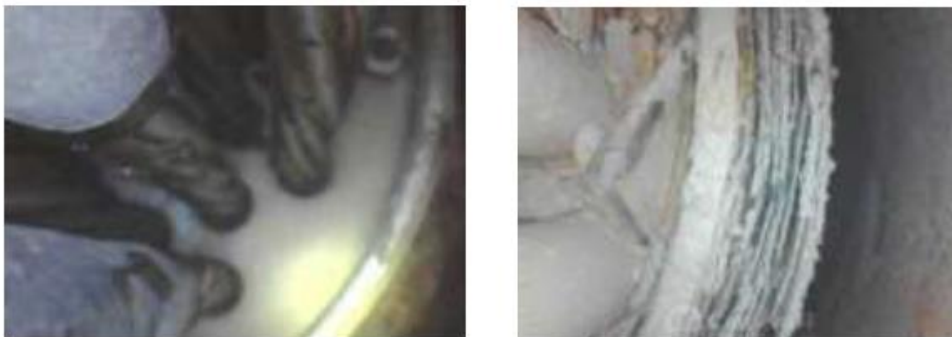
- b) Defeitos de construção detetados nas endoscopias realizadas no interior dos tubos cofrantes das ancoragens inferiores, nomeadamente cordões sem proteção fora do interior da câmara da prensa estopa. Verificaram-se também situações de delaminação do aço da prensa-estopa. Estas situações conduziram à necessidade de substituição de cerca de 40 tirantes (cerca de 1.530 cordões);

Figura 10. Anomalias na proteção de cordões e delaminação na prensa estopa

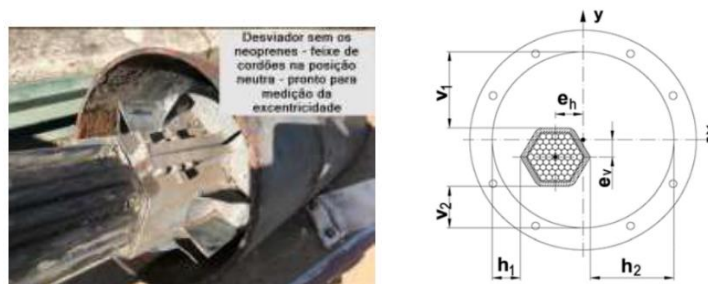
- c) A medição do desvio angular nos tirantes apontava para a necessidade de substituição de 14 tirantes (cerca de 379 cordões);

Figura 11. Medições de desvios angulares

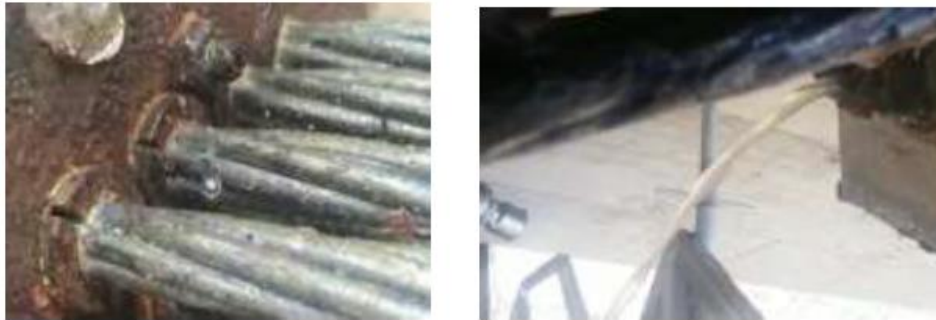
- d) As deficiências verificadas nos blocos de ancoragem inferiores não permitiam cumprir os requisitos de estanquicidade para garantir a durabilidade de um sistema de tirantes uma vez que se verificou a presença de água em praticamente todas as ancoragens inspecionadas. As infiltrações ocorreram através do feixe de cordões expostos às intempéries, com acumulação de água nos vazios por defeito na aplicação da cera de proteção na câmara da prensa estopa e devido a falta de manutenção no desentupimento dos tubos purga, sendo que a corrosão do bloco de ancoragem e na face exposta das cunhas observou-se em cerca de 50% dos tirantes.

**Figura 12. Anomalias nas ancoragens inferiores**

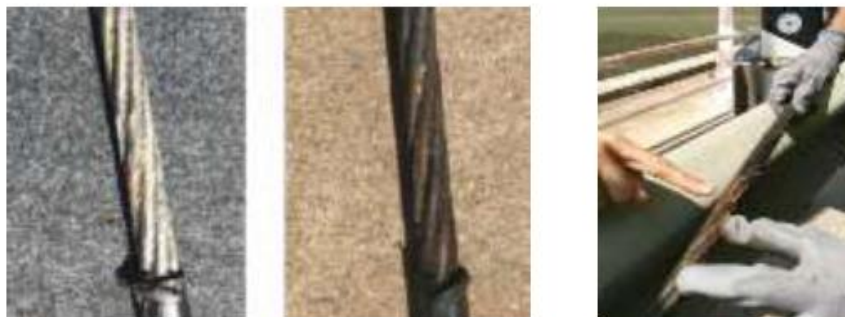
Ainda em complemento da inspeção realizada, foi efetuada a remoção de oito cordões do tirante 3-29-S devido ao historial de roturas ocorridas previamente ao início da obra, no sentido de se obter mais informação sobre o estado dos restantes cordões dentro da ancoragem inferior, em zona não acessível a qualquer inspeção não destrutiva. Verificou-se que os cordões removidos apresentavam corrosão acentuada, sobretudo na parte que se encontrava no interior da prensa estopa e dentro do bloco de ancoragem. Apesar da recolocação dos 10 cordões em falta, a situação geral do sistema de tirantes existente obrigou a uma devida ponderação com vista à sua substituição integral.

**Figura 13. Amostra de cordões removidos do tirante 3-29-S**

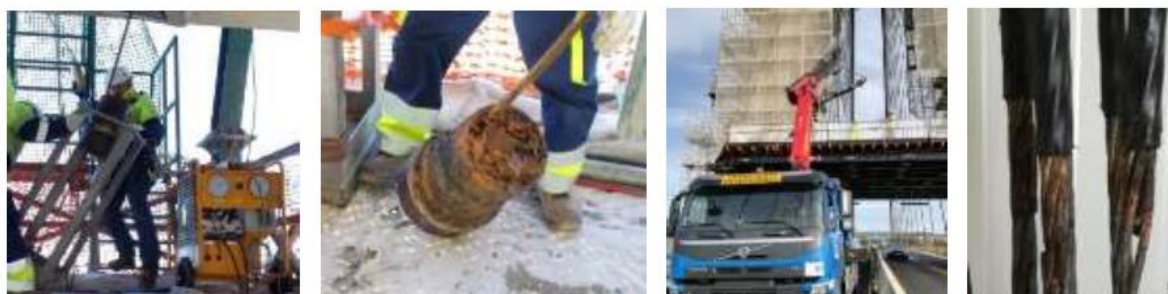
**Figura 17. Sequência de remoção ancoragens e amostra de cordões removidos**

Com a remoção das ancoragens inferiores, confirmaram-se os receios já antecipados aquando da fase inicial da empreitada, sendo as situações mais preocupantes as dos cordões, sobretudo nos troços que atravessavam a prensa-estopa e o bloco da ancoragem.

A utilização de macaco hidráulico monocordão permitiu descolar as cunhas do bloco de ancoragem e o conseqüente destensionamento do respetivo cordão, sendo removido do tubo cofrante na zona do passeio, sempre seguro com cadernal e garra apropriados, até que o cordão descesse da torre e estivesse totalmente acondicionado no tabuleiro. Após retirados todos os cordões de um tirante, passou-se para a remoção das respetivas ancoragens, a inferior com ajuda de camião grua e a superior através do guincho existente no interior das torres.
