PONTE 25 DE ABRIL

APURAMENTO DAS CAUSAS DA FISSURAÇÃO OCORRIDA NA CORDA SUPERIOR DA TRELIÇA TRANSVERSAL SUPERIOR DA VIGA DE RIGIDEZ

Pedro Abegão
INFRAESTRUTURAS DE PORTUGAL

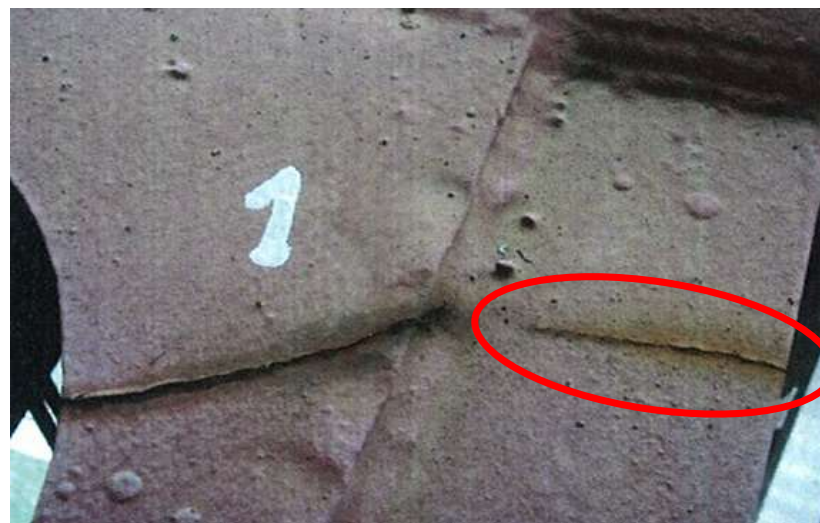
Tipologia das fissuras

III. Fissuras em soldaduras na ligação dos banzos superiores dos perfis “C” à chapa superior

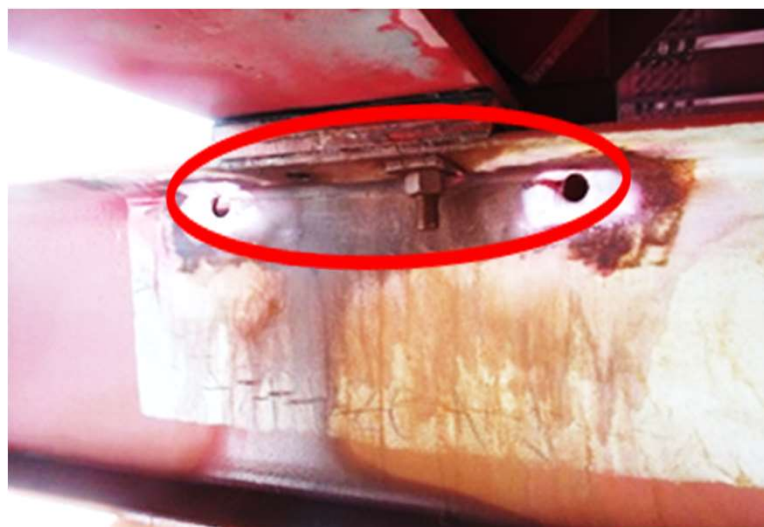
Distribuição espacial das fissuras

- Fissuras Tipo I.
- Fissuras Tipo II.
- Fissuras Tipo III.
- Fissuras Tipo IV.

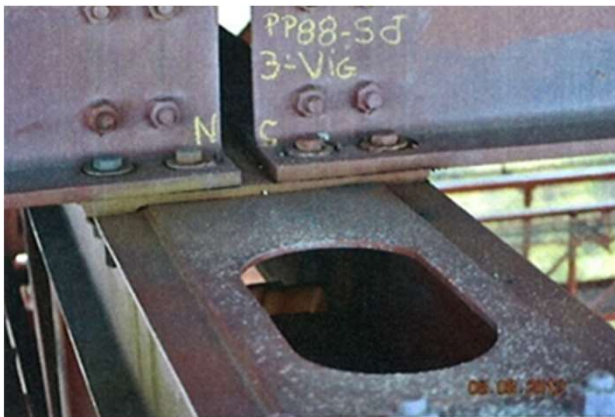
Outros resultados – distribuição das fissuras por “panel point”

“Panel point” par

“Panel point” ímpar

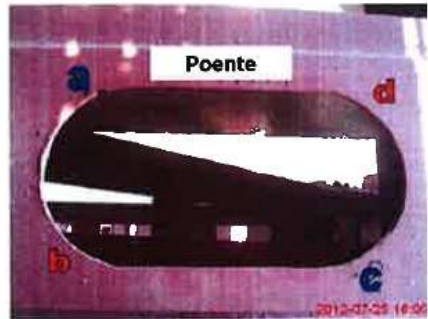
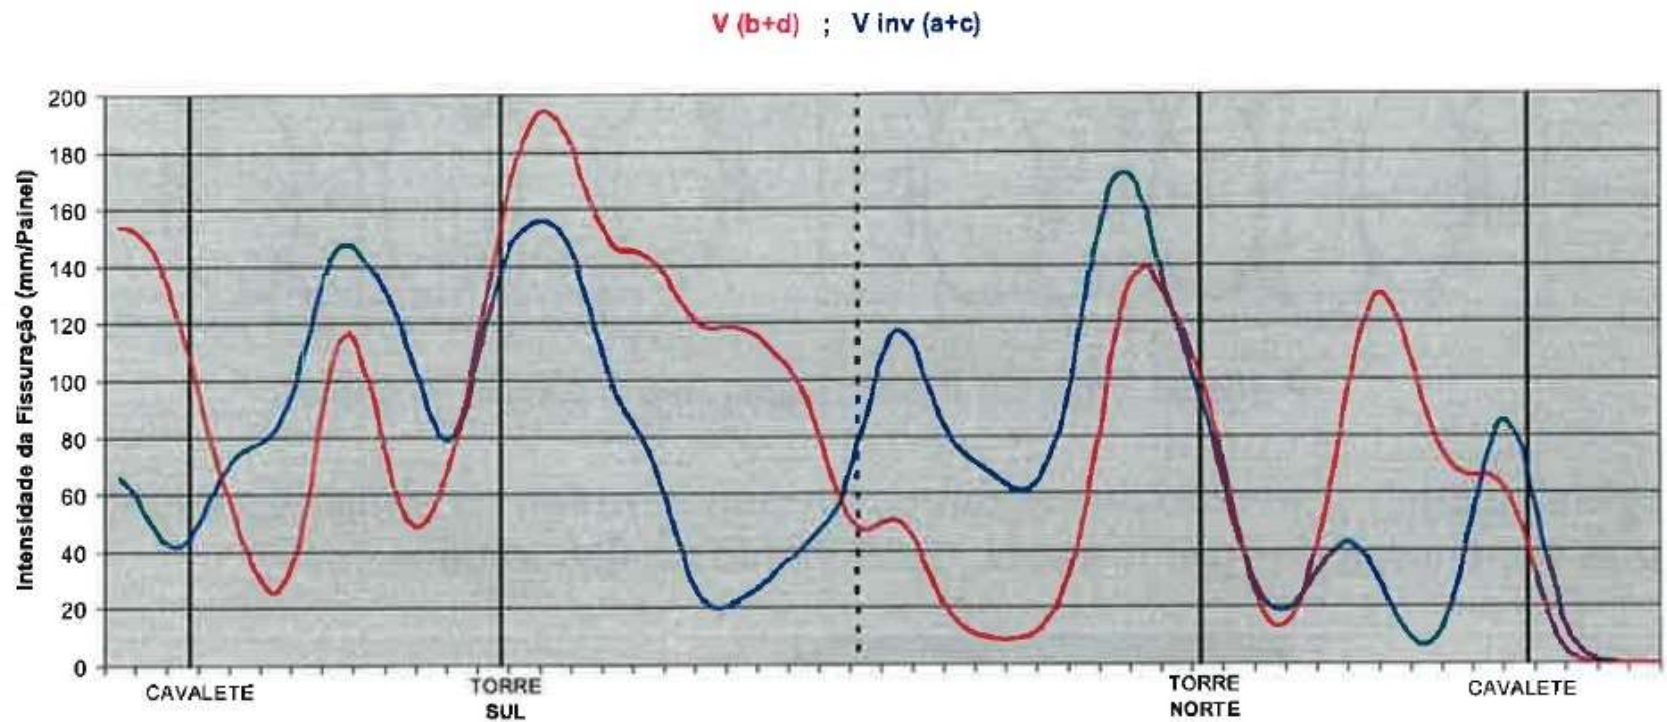
- Distribuição espacial da intensidade da fissuração (b+d) e (a+c) – etapa 3

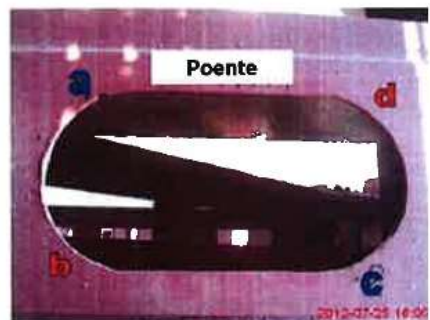
- Distribuição espacial da diferença da intensidade da fissuração (b+d) e (a+c) – etapa 4

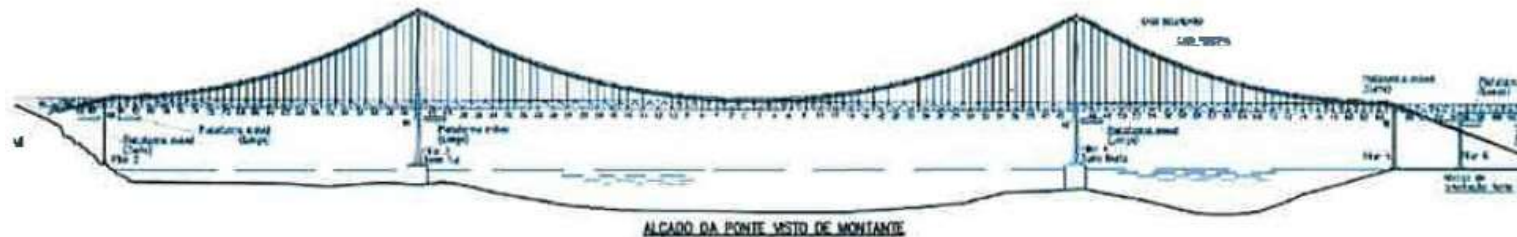
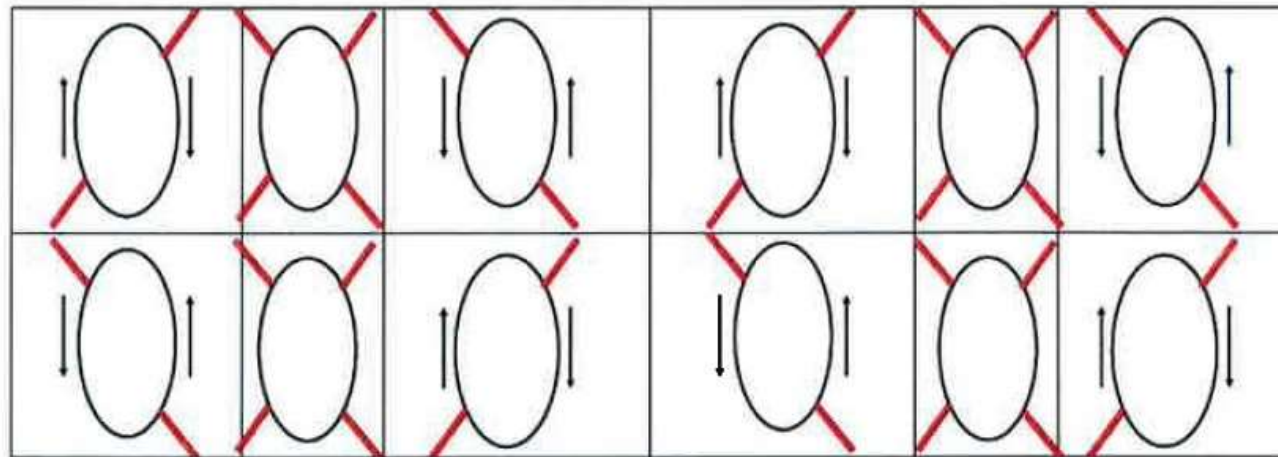
- Padrão da fissuração – etapa 5

- As fissuras ocorreram maioritariamente nos “panel points” ímpares (ancoragem dos pendurais do cabo de suspensão secundário e apoio fixo intermédio das longarinas rodoviárias)
- As fissuras ocorreram maioritariamente na chapa superior de ligação dos perfis “C” – Tipologia I.
- Existia um padrão na fissuração ocorrida na corda superior da treliça transversal superior
- A causa das fissuras (por fadiga) foi a elevada amplitude de tensão nas extremidades da corda superior da treliça, provocada pela passagem de comboios. Esta elevada amplitude era originada pela flexão no plano horizontal $[S_x (My)]$ e torção e inibição do “warping” $[S_x (Mx)]$
- A flexão horizontal e a torção resultam da interação no plano horizontal entre a viga de rigidez e a estrutura do tabuleiro rodoviário (extremidades das longarinas rodoviárias impedidas de se movimentar)

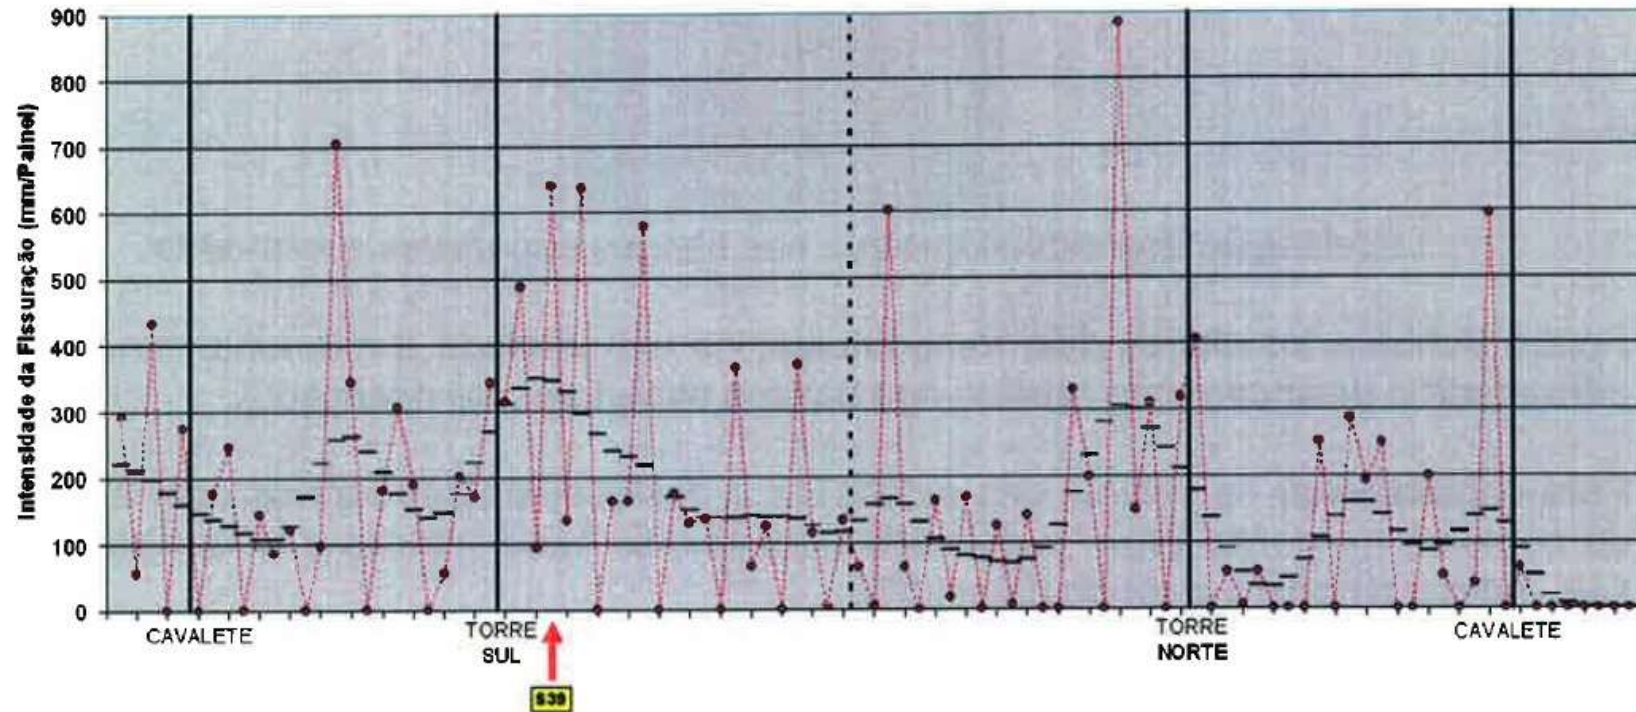
- Medição e análise das extensões e deslocamentos – seleção do “panel point” 39 sul

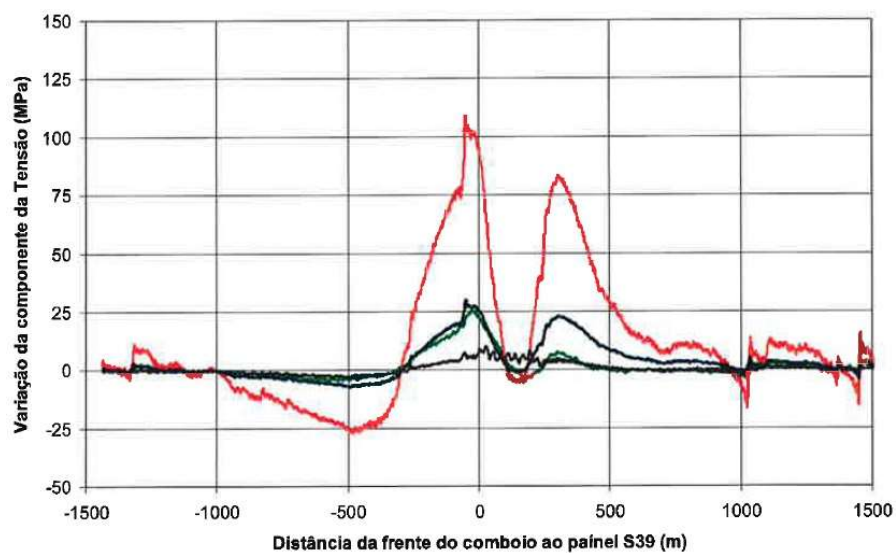
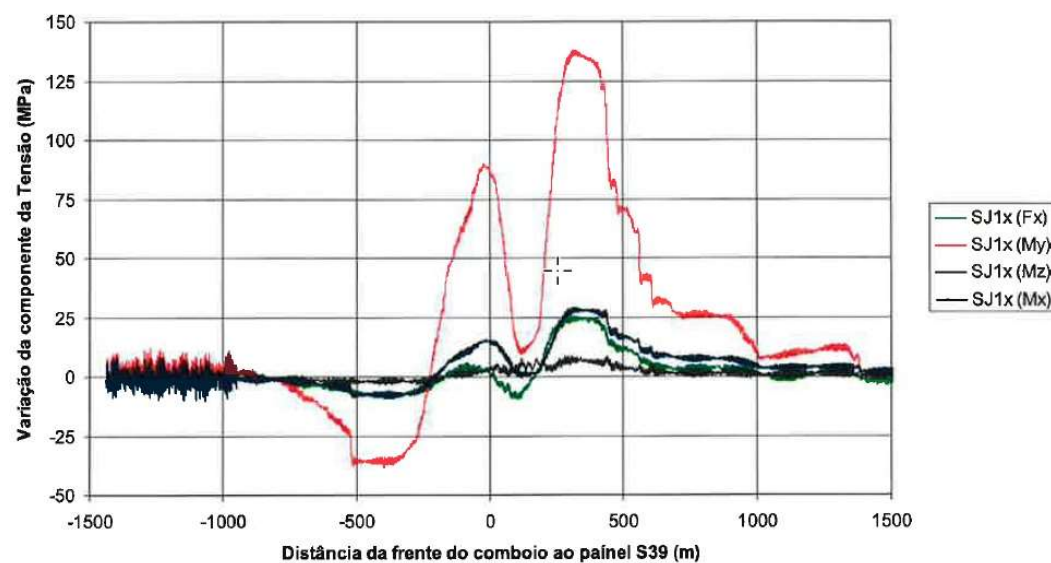
- Medição e análise das extensões e deslocamentos – instrumentação
 - Dados adquiridos referem-se à passagem de um comboio, de norte para sul, com um comprimento total de cerca de 220 metros, às 16h45 do dia 30 de janeiro de 2013
 - Assumindo que a variação da tensão em cada secção transversal da viga é composta por:
 - ❖ $S_x (F_x)$ – Variação da tensão uniforme em toda a secção
 - ❖ $S_x (M_x)$ – Variação da tensão decorrente da torção e inibição do “*warping*”
 - ❖ $S_x (M_y)$ – Variação da tensão da flexão no plano horizontal
 - ❖ $S_x (M_z)$ – Variação da tensão decorrente da flexão no plano vertical

E uma vez que foi medida a variação da tensão nos 4 banzos de uma mesma secção transversal, pode-se determinar os valores destas componentes.

- Medição e análise das extensões e deslocamentos – resultados

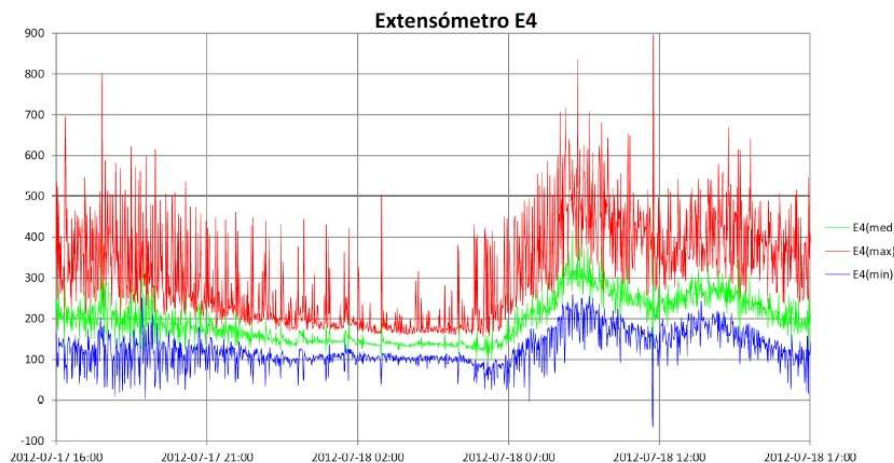
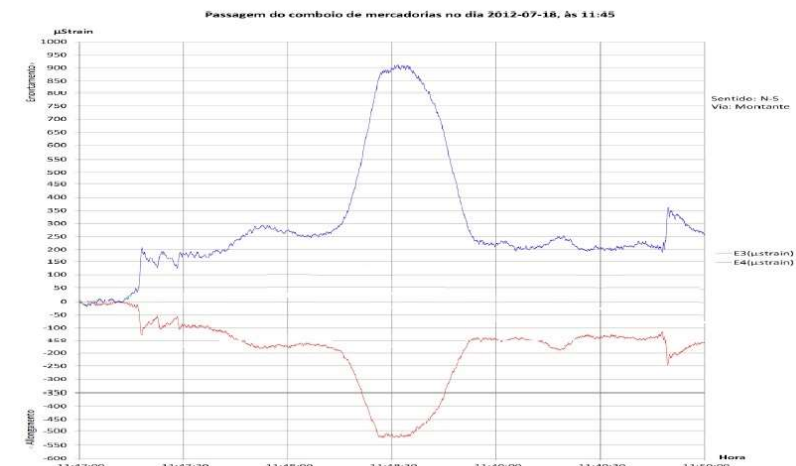
- Medição das tensões com recurso a extensómetros – seleção dos “panel points” 79 sul e 81 sul. Instalação dos extensómetros na corda superior da treliça transversal superior
 - ❖ Tensões mínimas, médias e máximas registadas num dos extensómetros (Figura 1)
 - ❖ Pico de tensão em 2 extensómetros (Figura 2)

- Medição das tensões com recurso a extensómetros – seleção dos “*panel points*” 79 sul e 81 sul. Instalação dos extensómetros na corda superior da treliça transversal superior
 - ❖ Trabalho realizado pelo LNEC
 - ❖ Dados adquiridos correspondentes à passagem de um comboio

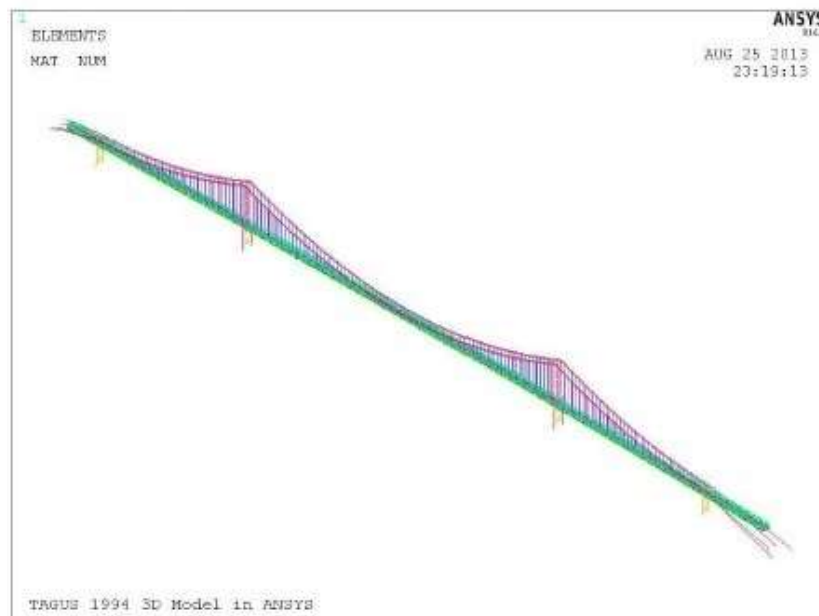
- Simulações em computador
 - ❖ Modelos globais e locais da Ponte 25 de Abril

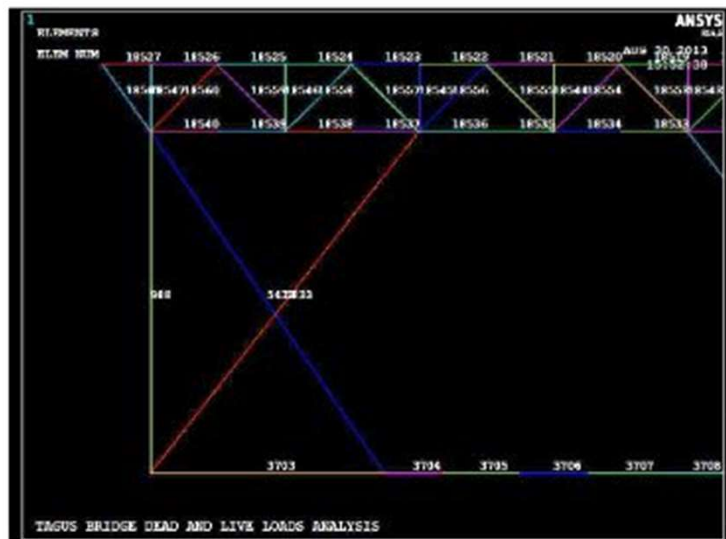
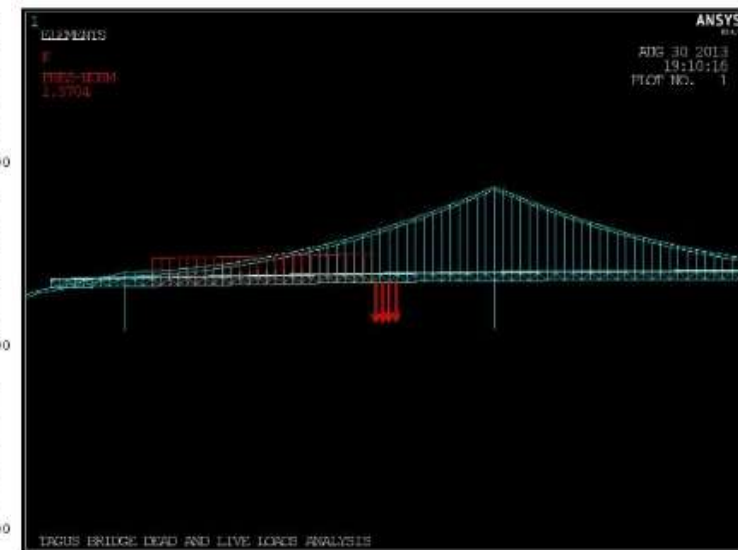
- Simulações em computador
 - ❖ Determinação das tensões no “panel point” 81 sul com base na linha de influência

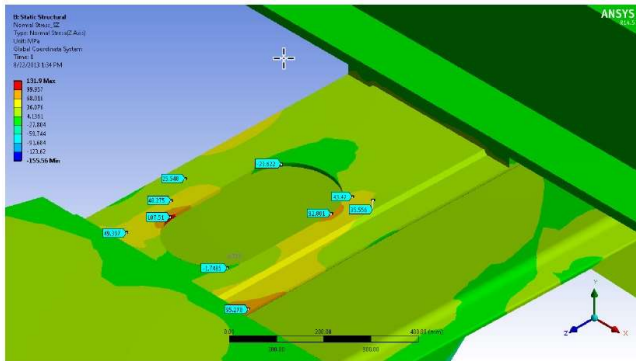
- Comparação dos resultados

- ❖ Cenário 1: extremidades das longarinas rodoviárias sem restrições de movimento
- ❖ Cenário 2: extremidades das longarinas rodoviárias com restrições de movimento

Location	Strain Gage	Global Model Scenario 2	Local Model Scenario 2	As-Built Scenario 1
E3	110	283	161	25
E4	186	392	206	49
Cut out	N/A	N/A	251	107

- As extremidades das longarinas não se movimentavam como previsto no projeto
- O tabuleiro rodoviário começou a interagir com as deformações da viga de rigidez
- Tornou-se num elemento participativo no comportamento estrutural da viga rigidez
- Os “panel points” fixos às longarinas rodoviárias provocaram flexão transversal nas treliças e, consequentemente, tensões de fadiga na corda superior das treliças
- As zonas mais propícias de concentração das tensões de fadiga foram as aberturas na chapa de ligação dos perfis “C” da corda superior
