# JPEE 2022 – A REABILITAÇÃO DA PONTE 25 DE ABRIL – PROCESSOS CONSTRUTIVOS

Apresentam-se, sucintamente, os principais trabalhos de intervenção estrutural realizados na ponte suspensa, no âmbito da empreitada designada por “Ponte 25 de Abril - Trabalhos de Reparação e Conservação II”.

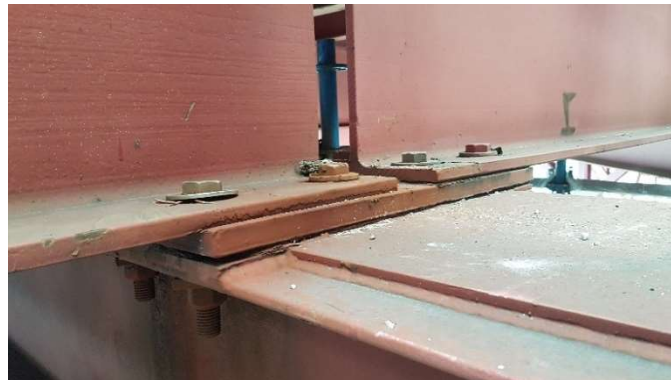
Os apoios das extremidades das longarinas do tabuleiro rodoviário eram constituídos por chapas de aço em cunha, intercaladas entre o banzo inferior das longarinas e a carlinga e fixadas com ligações aparafusadas, como mostra a Figura 1.

Figura 1. Exemplo dos apoios originais das extremidades de 2 longarinas consecutivas.

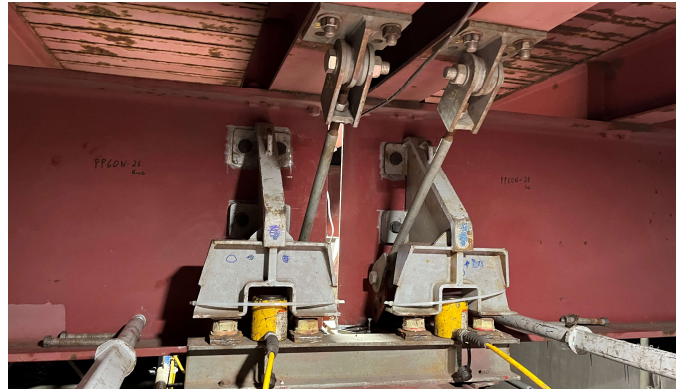
A cada apoio de extremidade das longarinas corresponde um par de ferramentas de elevação, um par de cilindros hidráulicos e dois pares de apoios provisórios em porca – Figura 3. O sistema de elevação, com capacidade portante de 36 toneladas por extremidade de longarina, foi concebido para elevar em 20 milímetros os 7 alinhamentos de longarinas em simultâneo (14 apoios).

**Figura 3. Exemplo da instalação do travamento lateral e da ferramenta de elevação em 2 longarinas consecutivas.**

Seguidamente às actividades preliminares de inspecção e levantamento dimensional de todos os apoios, procedia-se então à instalação do travamento lateral das longarinas, nas zonas dos apoios das longarinas sobre as carlingas. O travamento era constituído por uma sequência de tubos horizontais ligados a varões roscados que atravessam

perpendicularmente os eixos das longarinas. O travamento integrava também diagonais de estabilização, que eram instaladas em substituição das diagonais existentes (cantoneiras) nas longarinas mais exteriores (alinhamentos S1 e S2), aproveitando-se as zonas de ligação existentes.

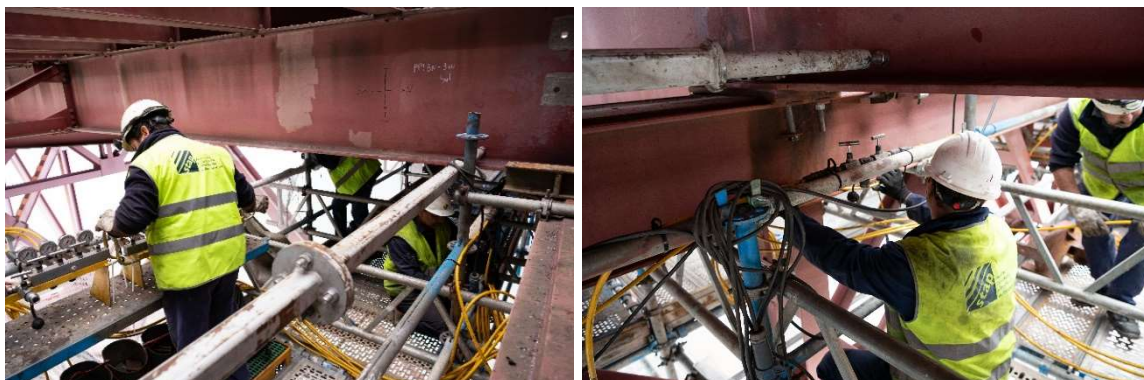
**Figura 4. Montagem dos circuitos hidráulicos para a elevação das longarinas.**

A Figura 4 mostra a montagem dos circuitos hidráulicos. A elevação das longarinas era realizada em 2 patamares de 10 milímetros cada um e com controlo permanente de pressões nos circuitos hidráulicos. Em cada patamar, o limite máximo de movimento de subida das longarinas era imposto deixando um comprimento livre de 10 milímetros no fuste dos parafusos temporários. Depois de atingido o deslocamento imposto pretendido, a carga era transferida dos cilindros hidráulicos para os apoios provisórios.

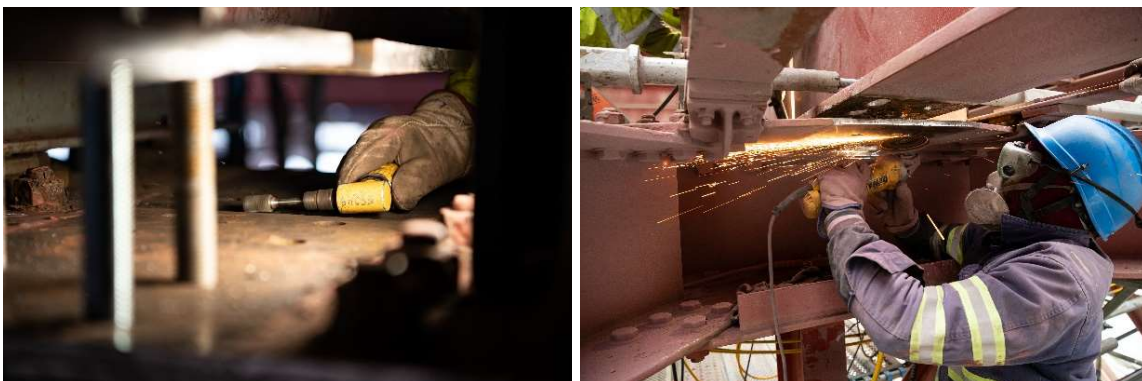
Figura 6. Preparação das superfícies para colocação dos novos apoios.

A preparação das superfícies (grau St3) foi maioritariamente executada com disco de lamelas, excepto nos locais não acessíveis (como a superfície inferior do banzo inferior da longarina, superfície da carlinga, etc.) onde foi usado o martelo de agulhas ou o reboło (Figura 6). Nos apoios cujo calço original tinha espessura reduzida, o espaço para trabalhar era pouco mais do que 20 milímetros.

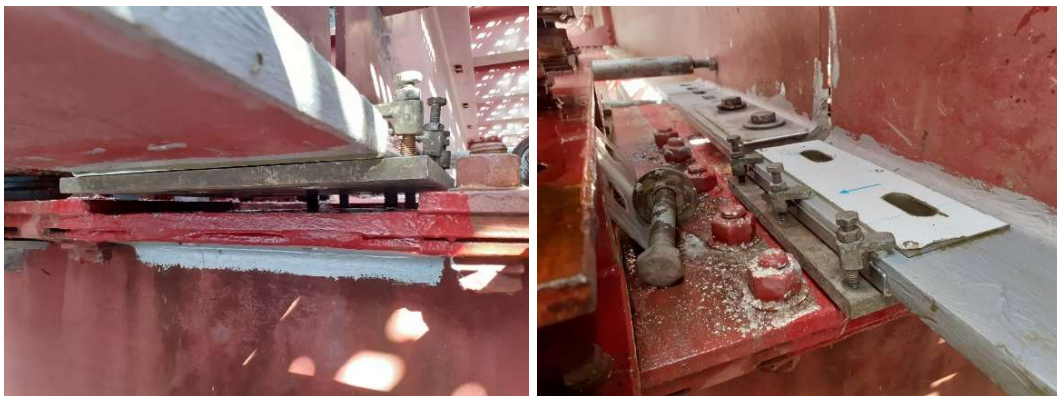
**Figura 8. Instalação das chapas finas de inox polido dos novos apoios das longarinas.**

Em primeiro lugar, colocavam-se as chapas de aço inox polido (sob e sobre o banzo inferior das longarinas), que eram coladas com uma camada de alguns milímetros de pasta de epóxido de reparação (Carboline), especificada pelo projectista para permitir o preenchimento de lacunas resultantes da corrosão e desgaste do aço e garantir o completo assentamento das finas chapas de aço inox polido.

Depois de espalhar a pasta de epóxido de reparação nas superfícies de contacto, pressionavam-se uniformemente as superfícies de modo a ser expelida a pasta em excesso, mas mantendo planas as superfícies das chapas de inox – Figura 8. As chapas de inox polido eram imobilizadas com grampos temporários, sendo posteriormente fixadas com soldaduras.

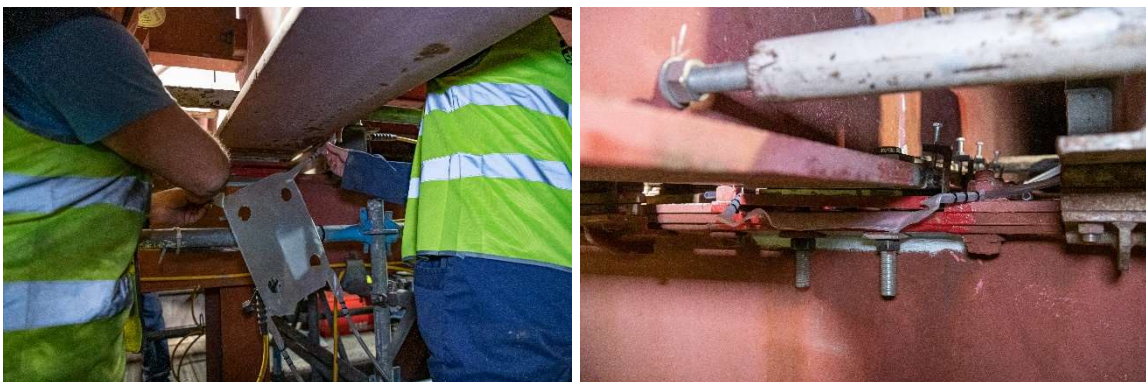
Figura 10. Colocação dos sacos dos calços líquidos.

Para completar a constituição dos novos apoios, foram instalados calços de polímero de epóxido e limalha de titânio, também designados por calços líquidos, sob os novos calços de aço (Figura 7). Tratam-se de calços produzidos *in situ* com as dimensões adequadas às dos calços novos e às posições dos parafusos, como mostra a Figura 10. A sua instalação é feita através de injeção, em sacos apropriados para o efeito com pontos de injeção/purga. Após polimerização, o produto injectado adquire o aspecto de uma chapa metálica, com resistência à compressão de 161 MPa (DIN EN 12190:1998), módulo de elasticidade de 10 GPa (DIN EN 13412:2006) e 0,35mm/m de retração (DIN EN 12617-4:2002). Dado tratar-se de um fluido durante a sua instalação, o produto adapta-se facilmente a diferentes geometrias e configurações dos elementos confinantes.

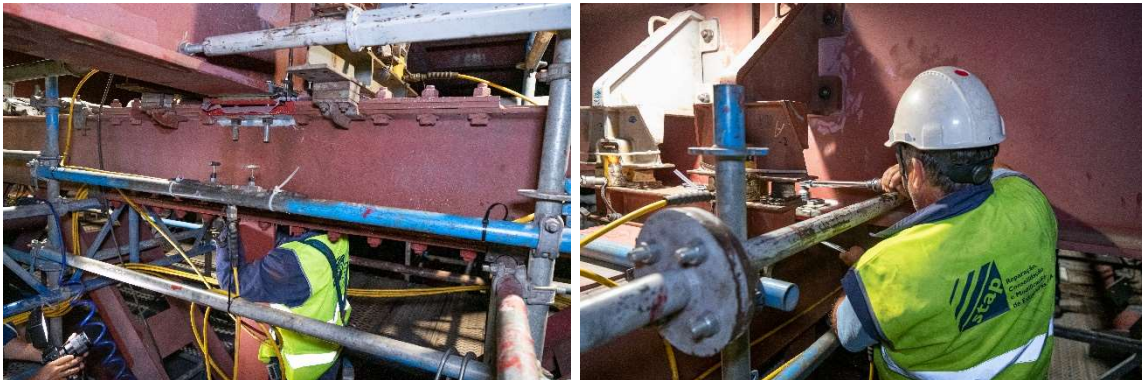
Figura 11. Aperto dos parafusos no interior da carlinga e dos parafusos exteriores.

Após a colocação dos sacos injectáveis e reaperto dos parafusos provisórios (Figura 11), procedia-se à descida controlada das extremidades das longarinas com recurso aos cilindros hidráulicos e utilizando o mesmo circuito hidráulico da elevação das longarinas. O sistema hidráulico era mantido em carga durante a injeção e cura do produto injectado. As Figuras 13 e 14 mostram alguns pormenores do procedimento de formação dos calços líquidos, como a preparação do produto, o controlo da injeção e o resultado final. Após a cura dos calços líquidos, eram instaladas as chapas deslizantes superiores e os parafusos provisórios eram substituídos pelos parafusos definitivos dos novos apoios.

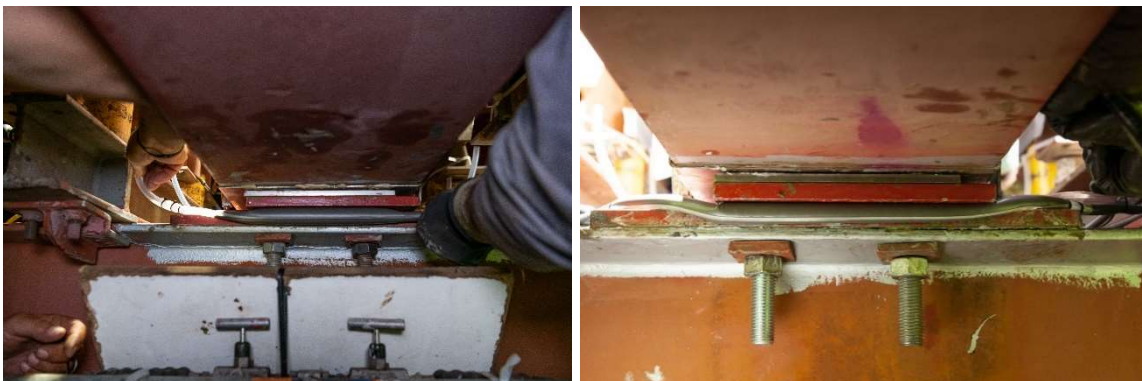
Figura 13. Calços líquidos durante a após a injeção.

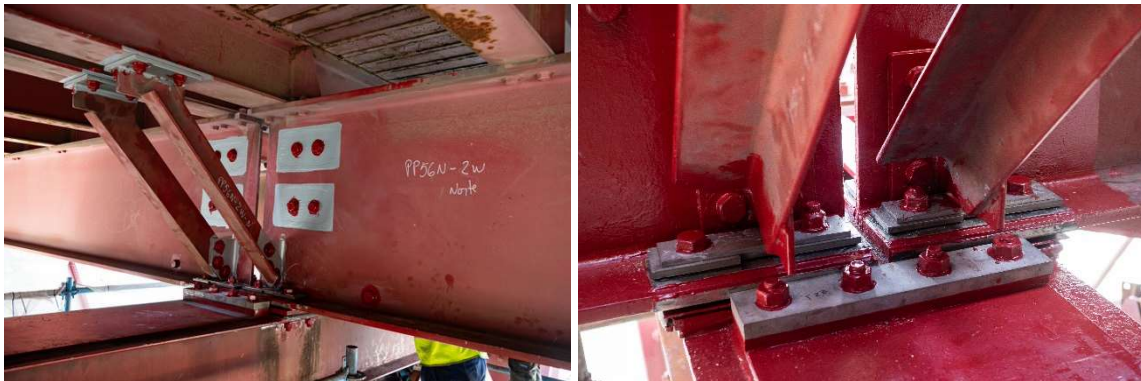
Figura 14. Novos apoios de 2 longarinas consecutivas após finalização dos trabalhos.

Nas longarinas S1 e S2 seguia-se a montagem das chapas batentes laterais em aço inox e respectivos calços biselados em aço S355J2. Como mostra a Figura 14, as chapas batentes laterais eram instaladas de modo a que ficassem em contacto com a chapa inferior fina de inox do aparelho de apoio. As cantoneiras do travamento lateral definitivo das longarinas S1 e S2 eram depois reinstaladas, seguindo-se a desmontagem do travamento lateral provisório das longarinas.

Os trabalhos eram finalizados com a aplicação de um esquema de protecção anticorrosiva constituído por primário de epóxido de zinco, intermédio de epóxido e tinta de acabamento à base de resina de poliuretano – Figura 14.

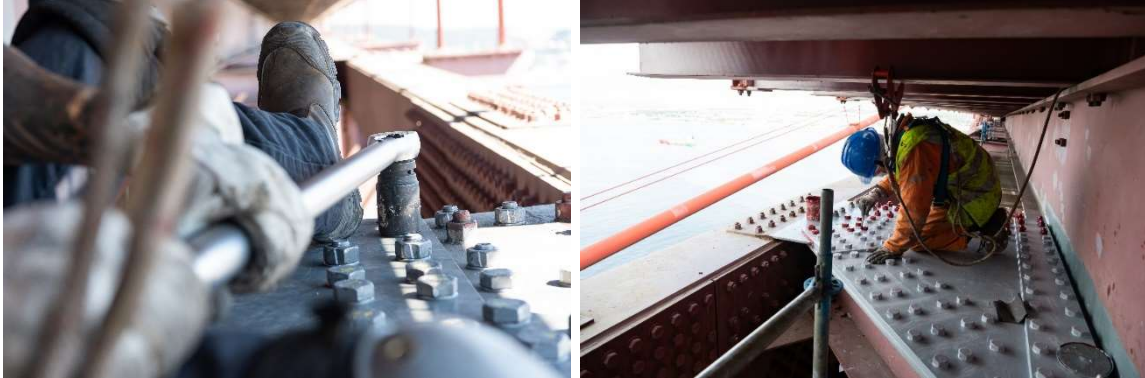
**Figura 18. Aperto dos parafusos pré-esforçados. Aplicação da protecção anticorrosiva para finalização dos trabalhos de reforço nos apoios de continuidade das longarinas.**

Seguidamente à montagem das chapas, instalavam-se os parafusos pré-esforçados. A Figura 18 mostra a aplicação do momento de aperto dos parafusos e a conclusão dos trabalhos, que consistia na aplicação de um esquema de protecção anticorrosiva igual ao executado nos apoios móveis: primário de epóxido de zinco, intermédio de epóxido e tinta de acabamento à base de resina de poliuretano.
